***Dottorato di Ricerca in Ingegneria delle Strutture e del  
Recupero Edilizio ed Urbano***

**I SOLAI IN CALCESTRUZZO ARMATO DEL PRIMO  
NOVECENTO A SALERNO**

**Forme di degrado ed indirizzi per il recupero**

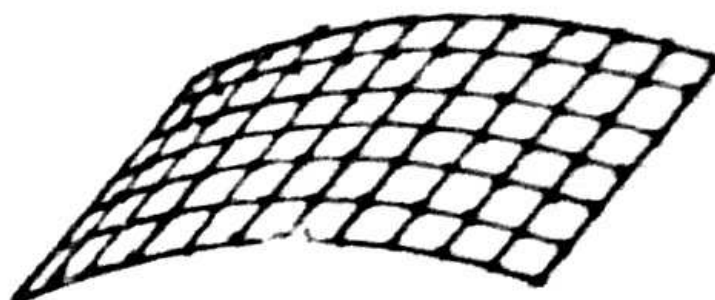
fig. 151: lastra *Monier* (da Mazzocchi L., *Calci e cementi. Norme pratiche ad uso degli ingegneri, architetti, costruttori, capimastri ed assistenti di fabbrica*, Ulrico Hoepli Editore - Libraio della Real Casa, Milano 1895).

Il sistema prevedeva la realizzazione di un reticolato metallico (fig. 151) della forma dell'opera che si intendeva realizzare, ottenuto mediante l'impiego di piccole barre o tondini (del diametro compreso tra 5 e 16 mm) fissati ad ogni incrocio con filo di ferro, che veniva ricoperto completamente, sia all'interno che all'esterno, con malta cementizia ottenuta impastando con acqua, cemento *Portland* e sabbia grossa di fiume<sup>131</sup>.

Significativi sono i risultati di una prova di resistenza effettuata su di una struttura *Monier*<sup>134</sup> caratterizzata da una lastra di lunghezza pari a 1,00 m, larghezza pari a 0,60 m e spessore di 0,015 m, appoggiata agli estremi, costituita da un reticolato a maglie quadrate di lato 0,10 m con tondini del diametro di 6 mm:

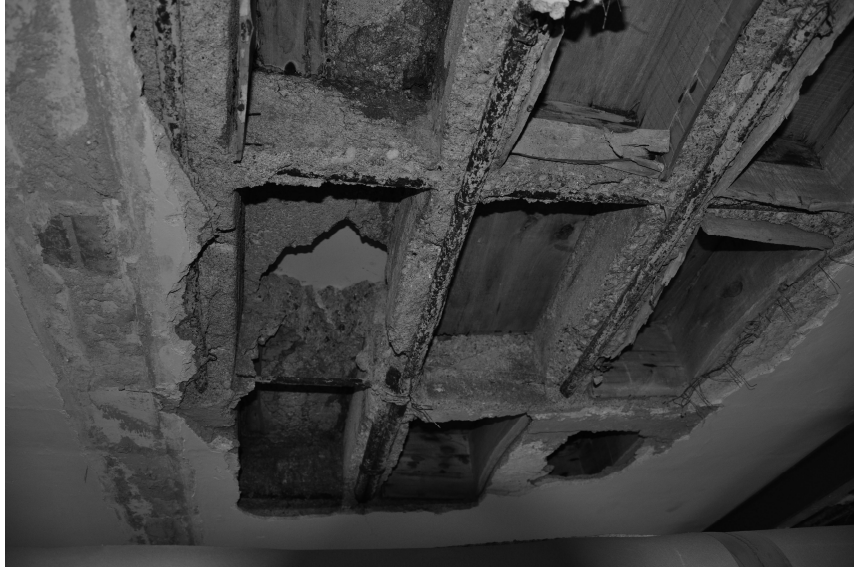
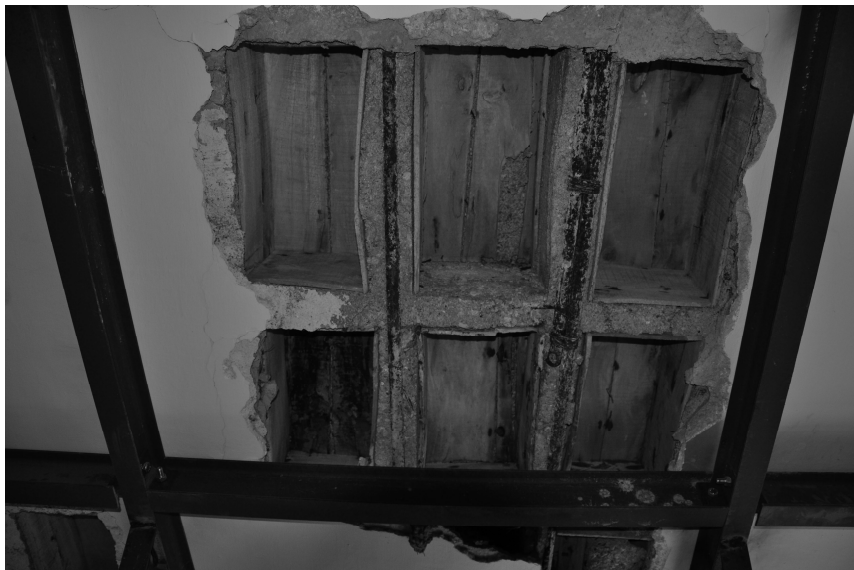
figg. 163: immagini del solaio *Hulhanec e Leemann* ad oggi ancora visibile in alcune zone controsoffittate dell'edificio.

Questo brevetto, innovativo ed unico per la città di Salerno, di cui, infatti, non state ritrovate testimonianze né in altri edifici salernitani né su manuali coevi, veniva utilizzato per coprire ambienti con luci di massimo 8,00 m, come appuntato dallo stesso ingegnere progettista su di un foglio di lavoro (fig. 162). Da questo schizzo, raffigurante pianta e sezioni del solaio, si evince che si tratta di una tipologia di orizzontamento a nervature incrociate delimitanti una camera d’aria. L’orditura principale è di 5 cm, armata con ferri  $\varnothing 25$ , la secondaria, con funzione di collegamento, è caratterizzata dalla presenza di ferri  $\varnothing 12$ ; entrambe sono poste ad un interasse rispettivamente di 30 e 49 cm. L’altezza del solaio è pari complessivamente a 32,5 cm, inclusa la camera d’aria di 20 cm; la soletta superiore di completamento, non armata, ha uno spessore di circa 10 cm; la solettina inferiore, posta ad occultamento delle nervature a vista, presenta uno spessore di circa 2,5 cm.

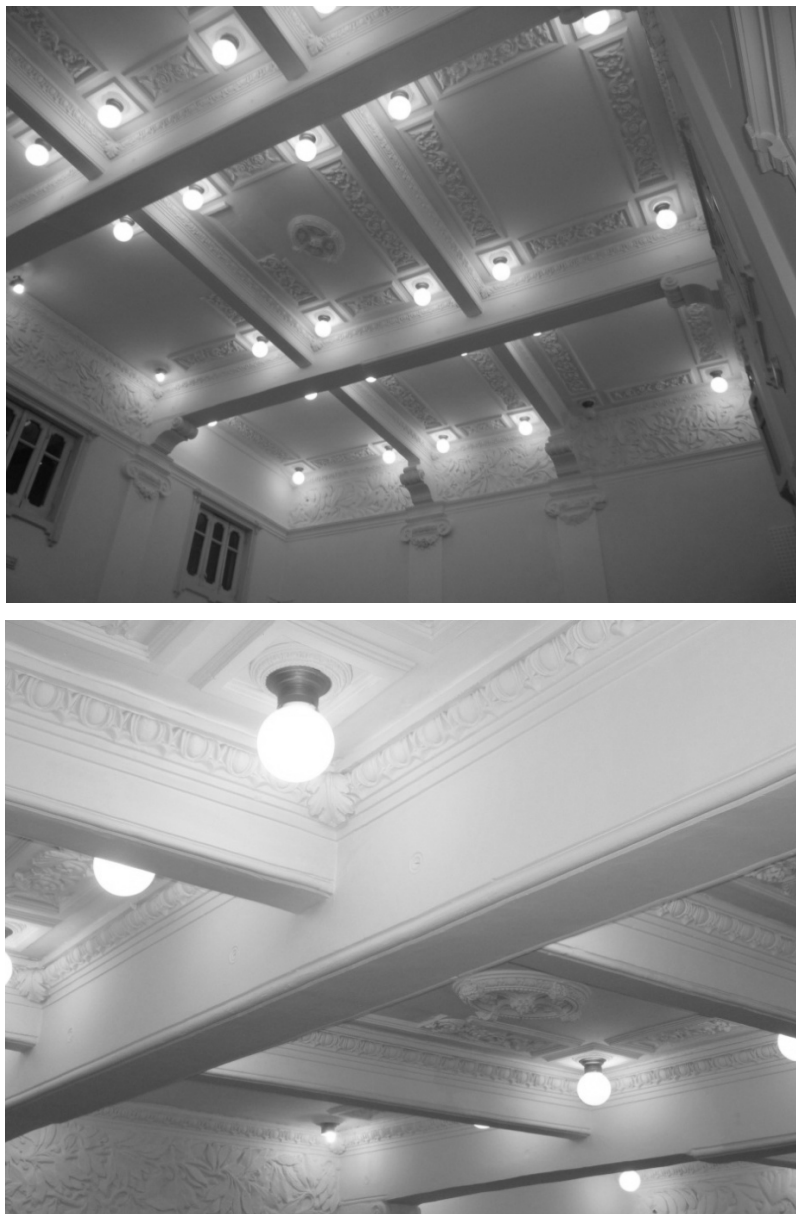
figg. 170: immagini del solaio in conglomerato cementizio armato a nervature incrociate posto a copertura del salone della Casa del Combattente.

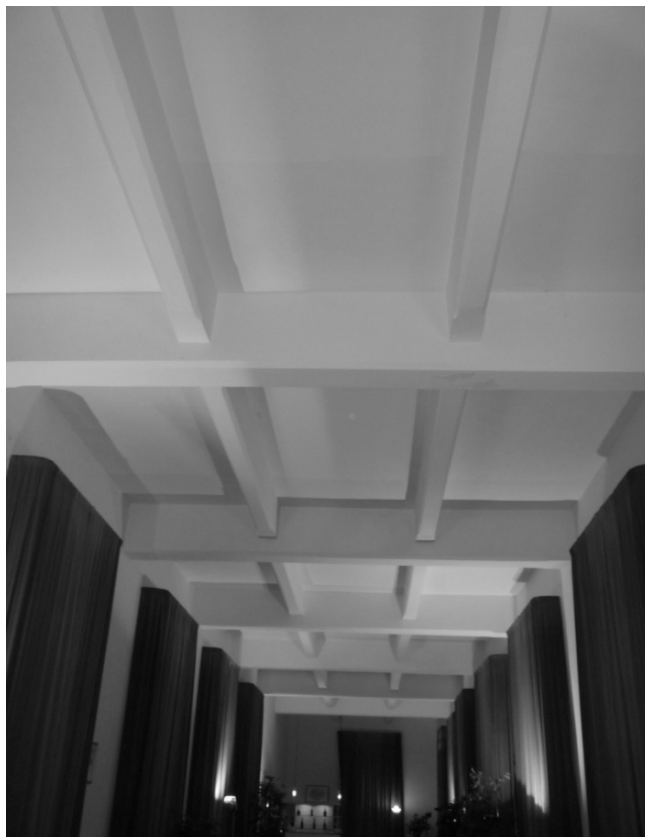
fig. 171: immagine del solaio a nervature incrociate in conglomerato cementizio armato posto a copertura dell'attuale salone di rappresentanza dell'Associazione "Soccorso Amico". Le travi, collegate monoliticamente alla soletta, formano strutture resistenti con sezione a T, sviluppate nei due sensi ortogonali del solaio. L'armatura è costituita da una serie di barre tonde, alcune diritte, dislocate in prossimità della faccia inferiore della trave, altre, parallele alle prime, ripiegate alle due estremità verso l'alto, in modo da assicurare, nelle zone di incastro, la presenza di armature metalliche sia al lembo inferiore che a quello superiore della struttura<sup>166</sup>.

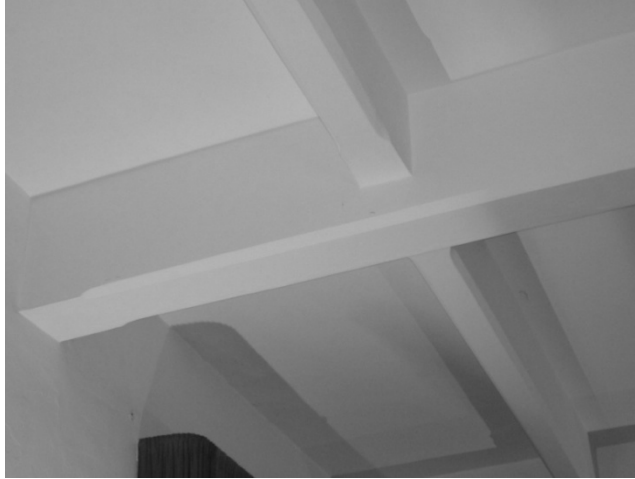
fig. 172: particolare di un nodo del solaio a nervature incrociate in conglomerato cementizio armato posto a copertura dell'attuale salone di rappresentanza dell'Associazione "Soccorso Amico".

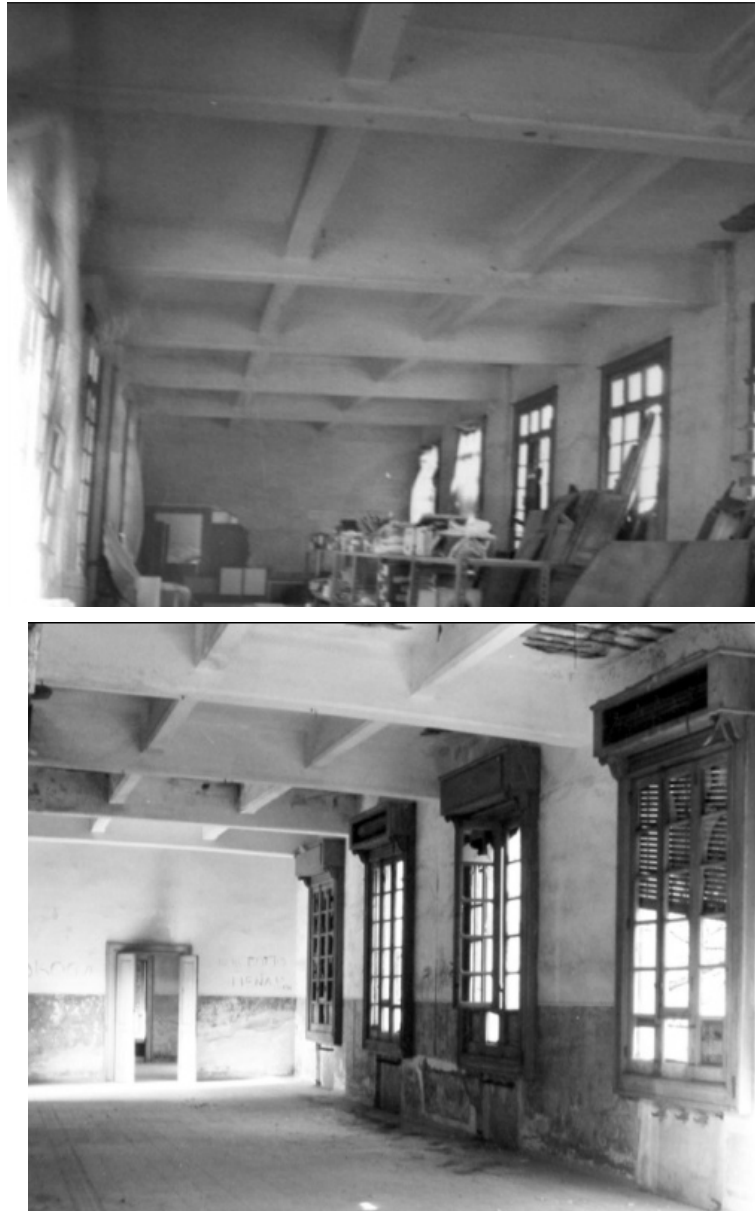
figg. 173: alcune immagini dei solai nervati dell'“Aerium” risalenti a prima dei lavori di recupero della struttura effettuati all'inizio degli anni Ottanta.

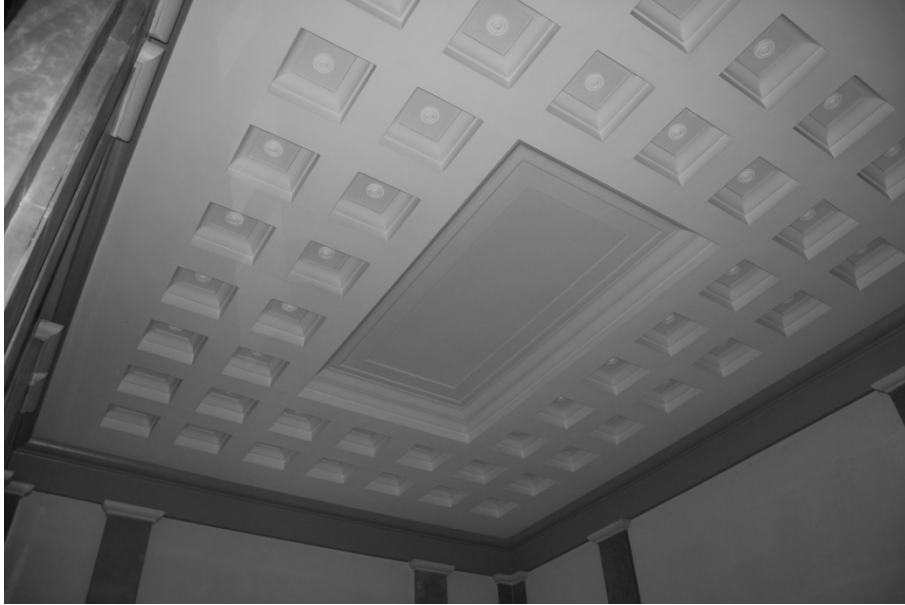
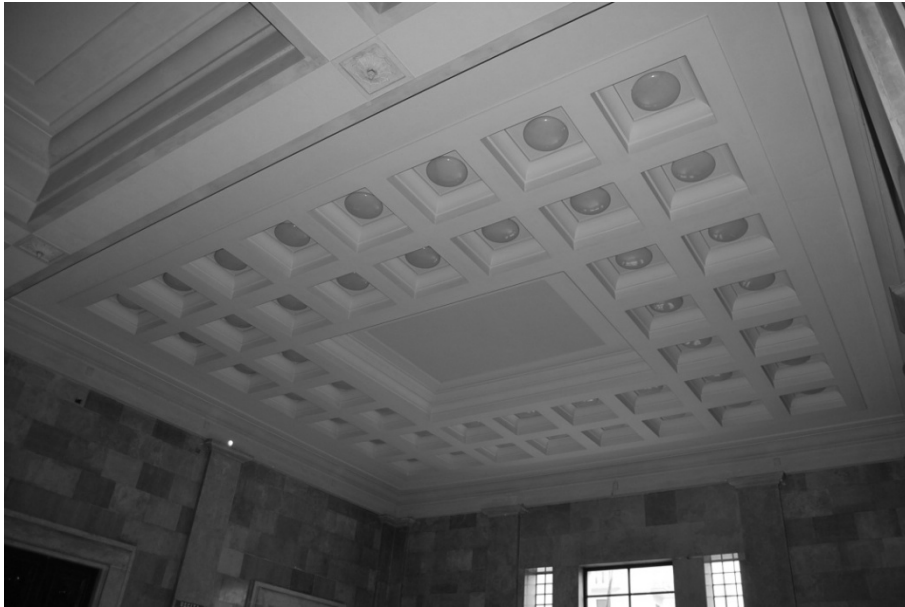
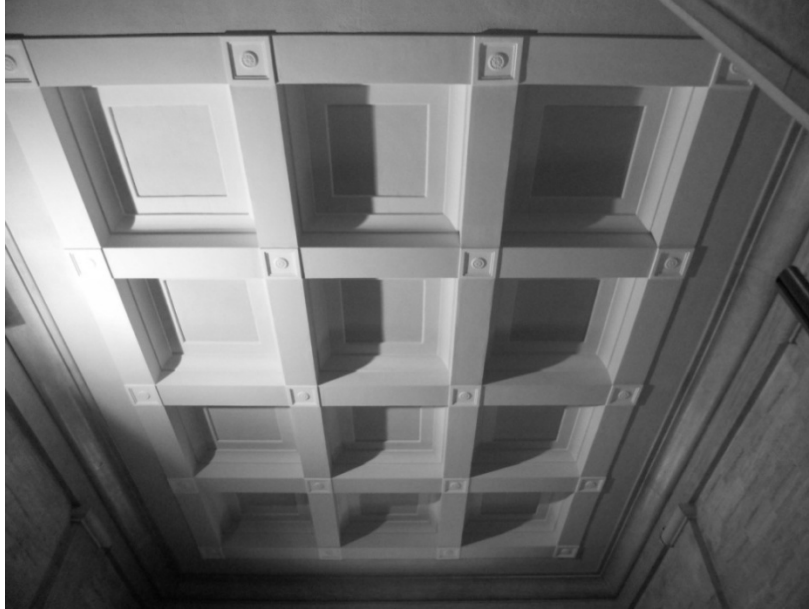
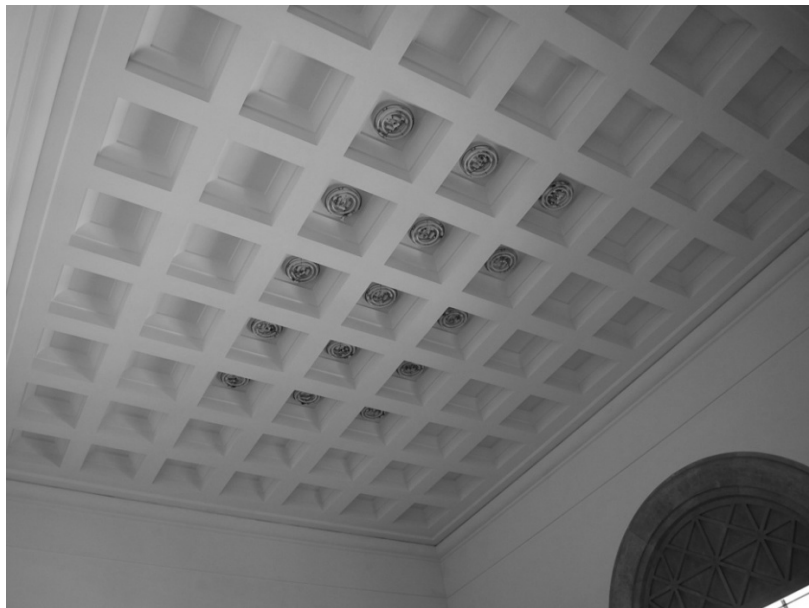
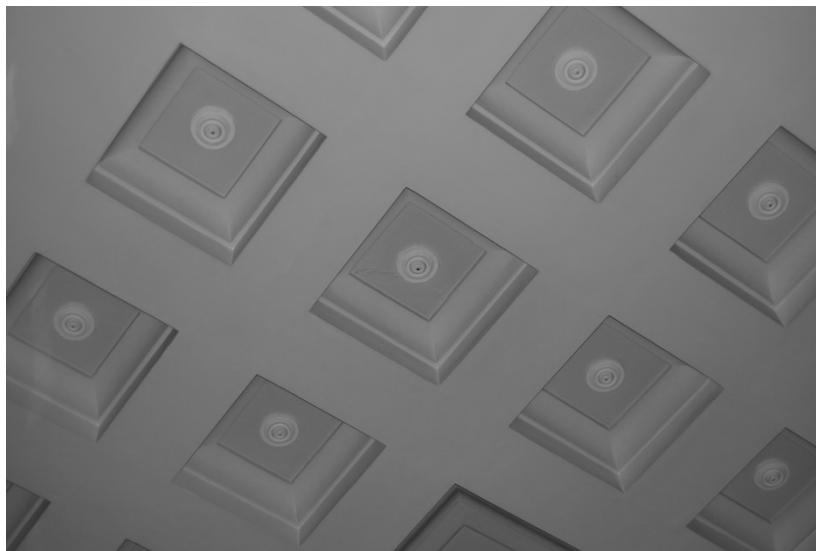
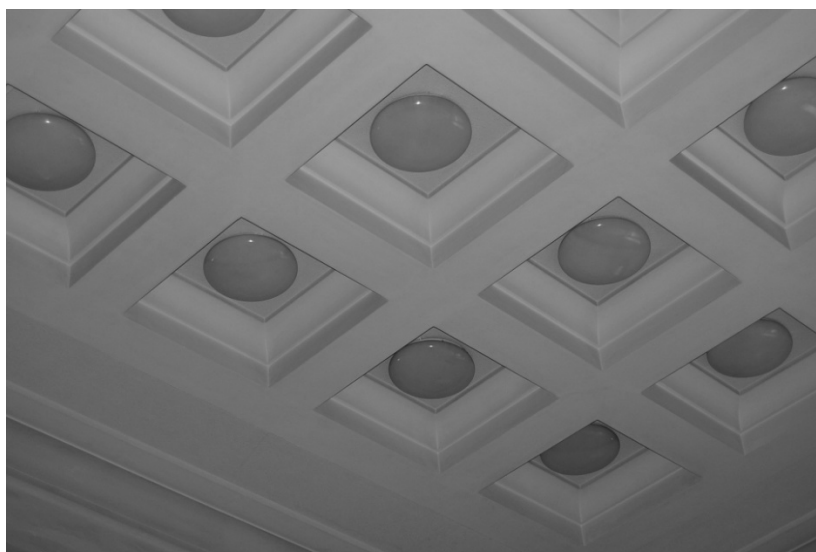
figg. 175 (immagini pp. 349, 350, 351 e 352): viste e dettagli di una delle porte d'ingresso alle varie sale del primo piano e dei solai a cassettoni posti a copertura, nell'ordine: dell'atrio prospiciente corso Vittorio Emanuele, dell'atrio al primo piano, lato corso Giuseppe Garibaldi e della sale d'udienza "Giucumbi" e "Parrilli", ubicate sempre al primo piano.

I solai della sale d'udienza "Giucumbi" e "Parrilli", ubicate sempre al primo piano, sono anch'essi in calcestruzzo armato a nervature incrociate, con base sempre di 45 cm ma con un'altezza ridotta di 15 cm rispetto alla tipologia precedente, per un totale di 30 cm<sup>168</sup>. È interessante evidenziare che il motivo del cassettonato con plafoniere viene ripreso sia nella decorazione della zoccolatura esterna dell'edificio che nelle grandi porte interne, come è possibile osservare dall'immagine sotto riportata (figg. 175).

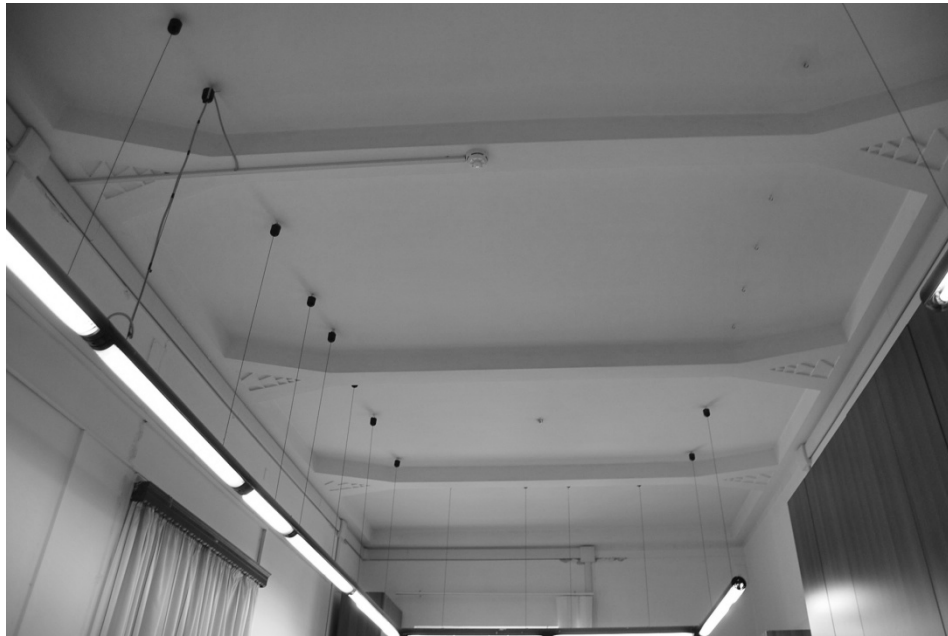
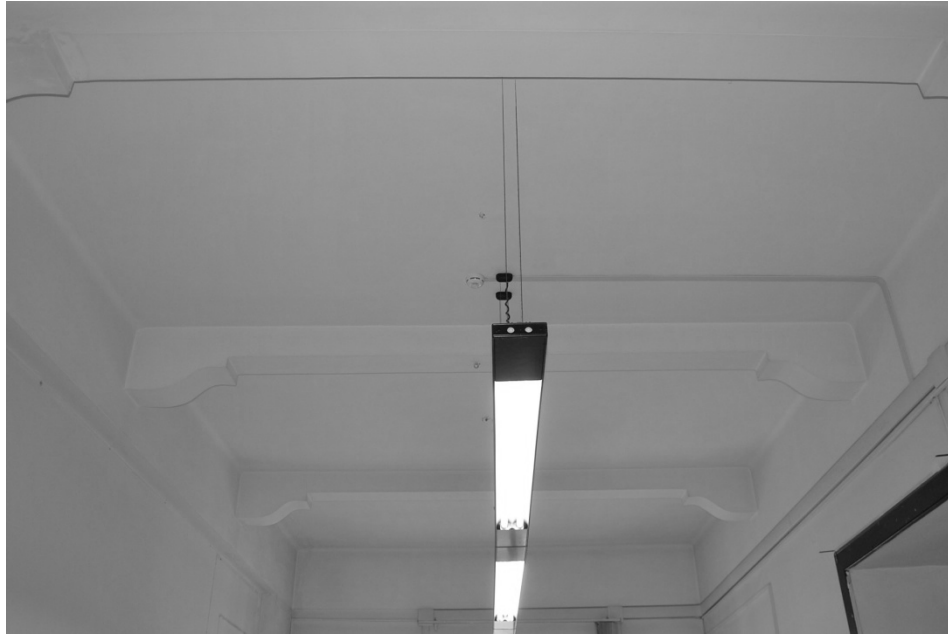
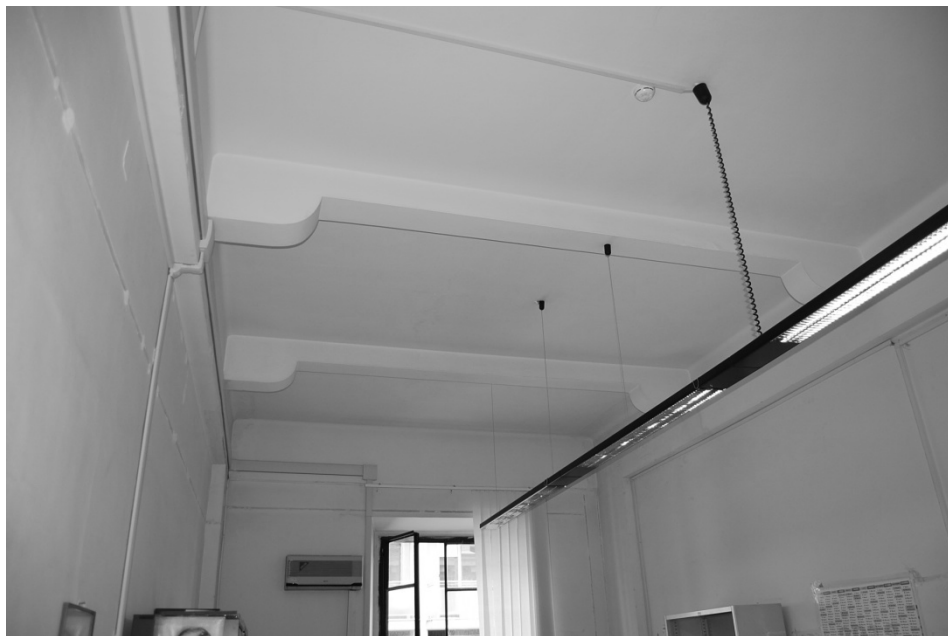
figg. 177 (immagini pp. 354 e 355): solai con travi emergenti ubicati in alcuni locali del secondo piano, nell'ordine: segreteria (in alto); ufficio amministrativo e stanza del G.I.P. (alla pagina successiva).

Altri solai, riscontrati negli uffici ubicati al secondo piano, sono del tipo a soletta piena con nervature parallele di rinforzo a vista, di forma diversa, che presentano una luce di circa 5,00 m e sono disposte ad interassi variabili tra i 2,00 e i 2,50 m (figg. 177 e 178).

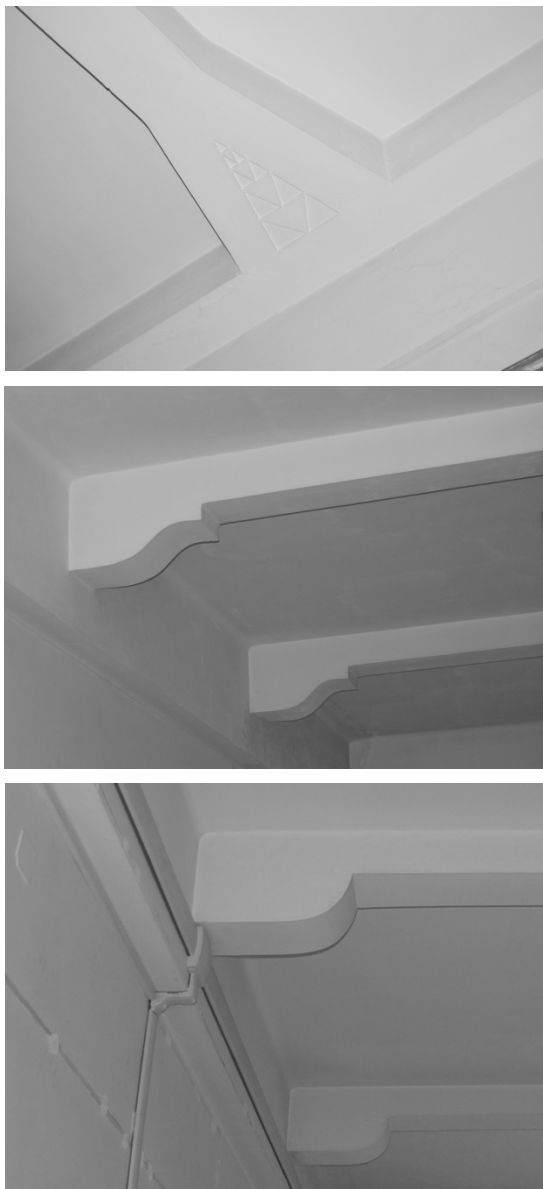
figg. 178: particolari degli appoggi delle travi emergenti ubicati in alcuni locali del secondo piano, nell'ordine: segreteria; ufficio amministrativo; stanza del G.I.P.

Particolari sono gli appoggi delle travi, le cui specifiche dimensioni sono riportate nei grafici seguenti (figg. 179).

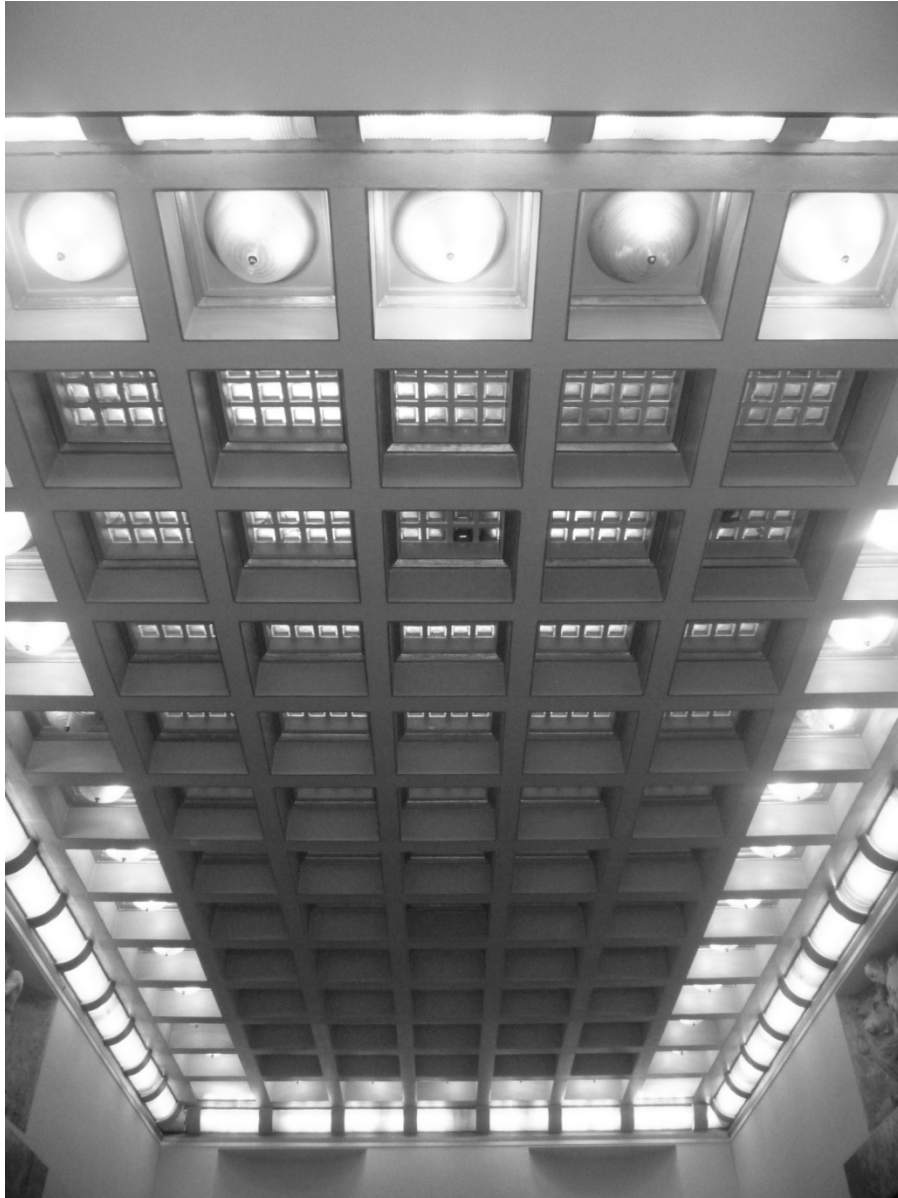
fig. 189: immagine del cassettonato di copertura della “Sala del Gonfalone”.

Dette nervature delimitano cassettoni quadrati di lato pari a 82 cm, finemente decorati con cornici color oro, che, fatta eccezione per quelli perimetrali, si presentano a loro volta divisi da un doppio ordine di nervature a sezione rettangolare, 4 cm di base per un'altezza di 5 cm, armate con tondini di ferro tipo  $\varnothing 8$ , disposti nella parte inferiore della sezione; esse delimitano spazi all'interno dei quali sono collocati i diffusori in vetro di forma quadrata con lato di 14 cm.

I lacunari perimetrali si presentano, come detto, diversi in quanto caratterizzati da plafoniere in vetro in sostituzione dei diffusori (figg. 189 e 190).

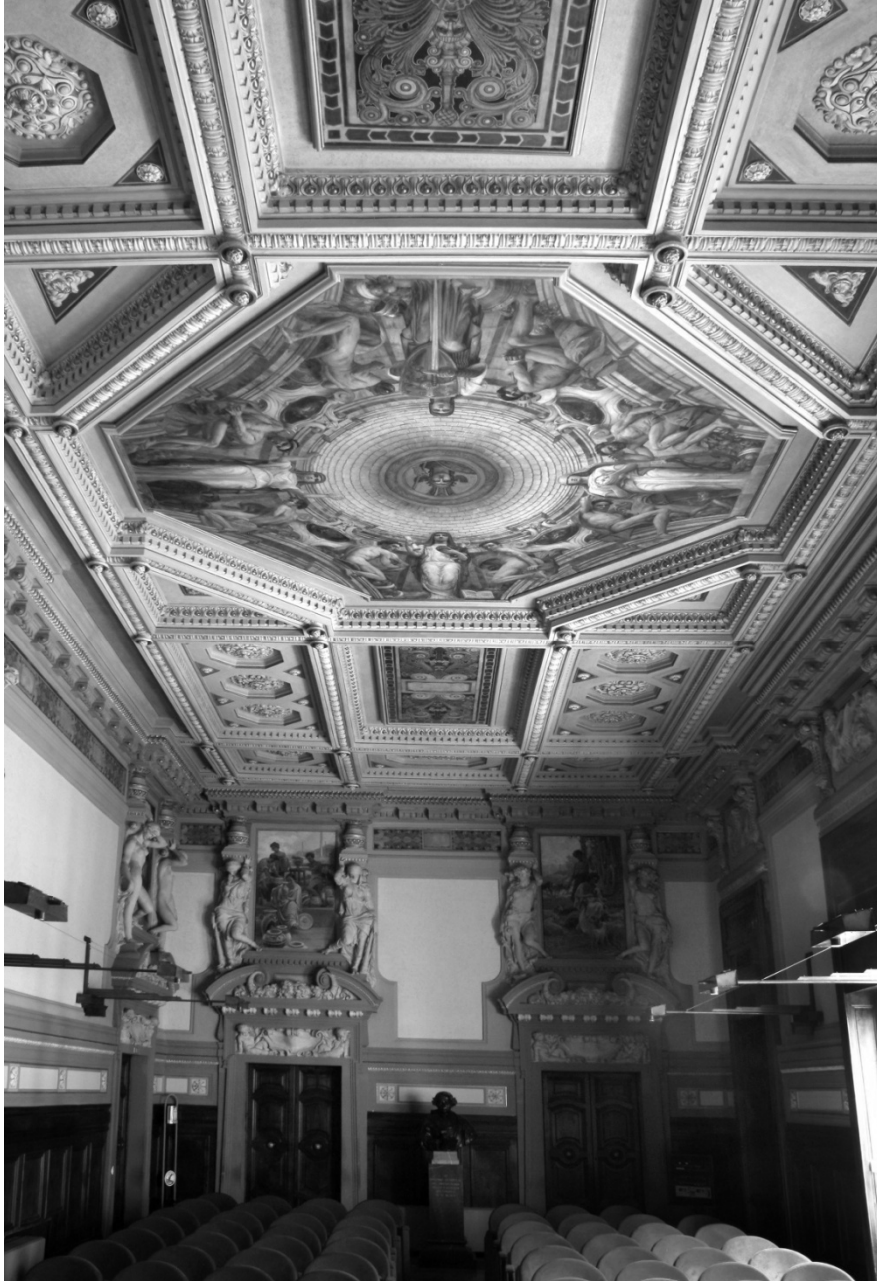
fig. 194: immagine del solaio a nervature della “Sala Genovesi”.

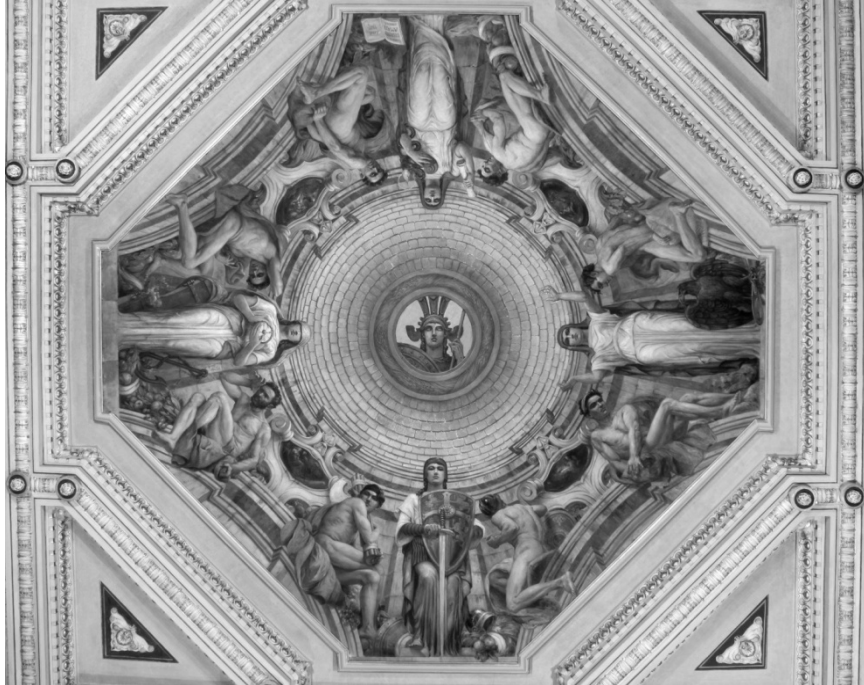
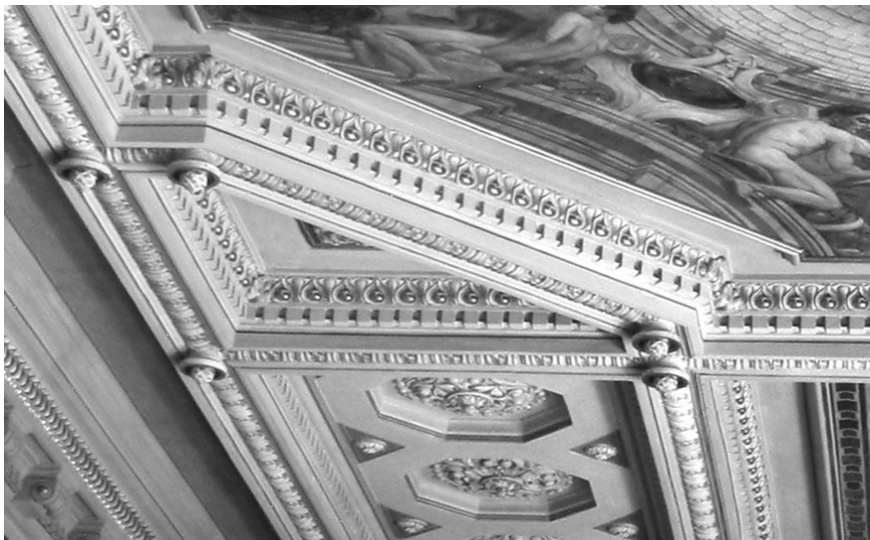
figg. 195: particolari del solaio a nervature della “Sala Genovesi”.

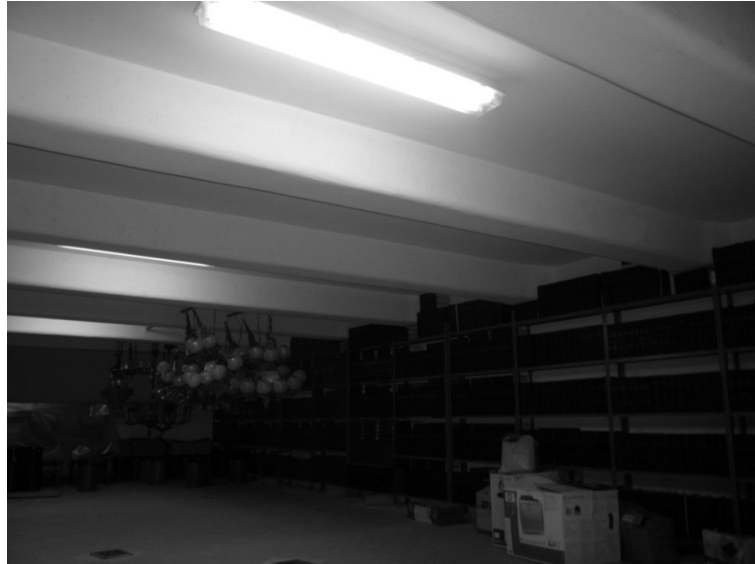
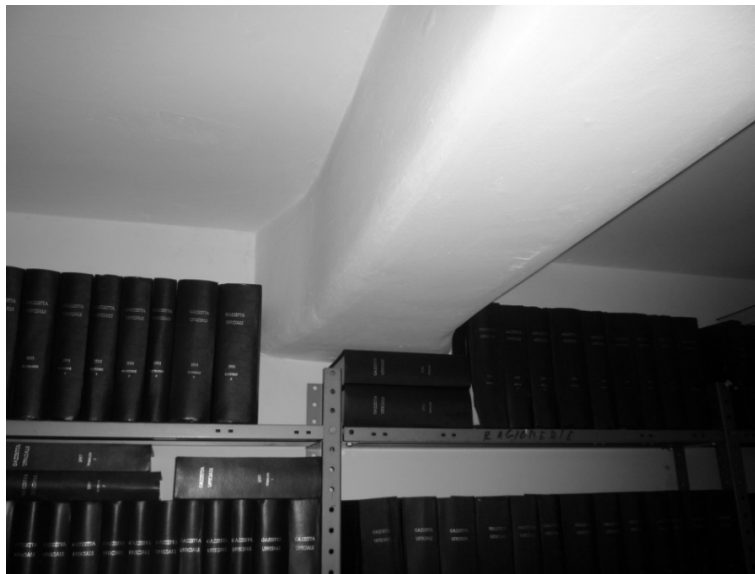
figg. 196: vista del solaio a nervature parallele del locale deposito e particolare di una delle nervature che presenta un aumento di sezione in corrispondenza degli appoggi per meglio resistere agli sforzi generati dalle sollecitazioni da taglio.

L'edificio presenta, inoltre, un solaio in conglomerato cementizio armato a nervature parallele, posto a copertura di un locale adibito a deposito, anch'esso a pianta rettangolare (17,00x7,20 m), ubicato al piano ammezzato. Le nervature, poste ad un interasse di 1,60 m, hanno un'altezza di 32 cm e una base di 30 cm che si allarga in prossimità dell'appoggio fino a 50 cm; tale accorgimento, come documentato nei manuali coevi, veniva spesso utilizzato affinché l'orizzontamento potesse meglio resistere agli sforzi generati dalle sollecitazioni da taglio (figg. 196).

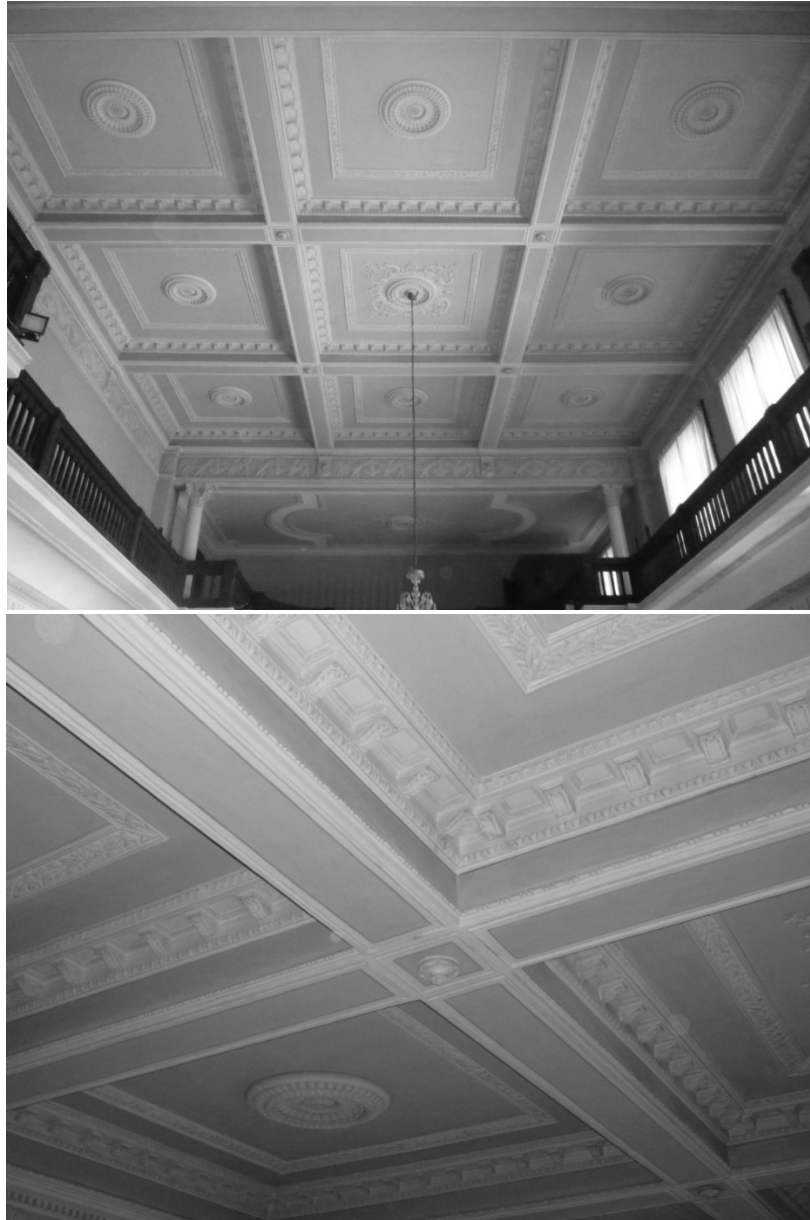
figg. 220: viste del solaio a cassettoni, riccamente decorato, posto a copertura dell'aula magna e particolare di un nodo.

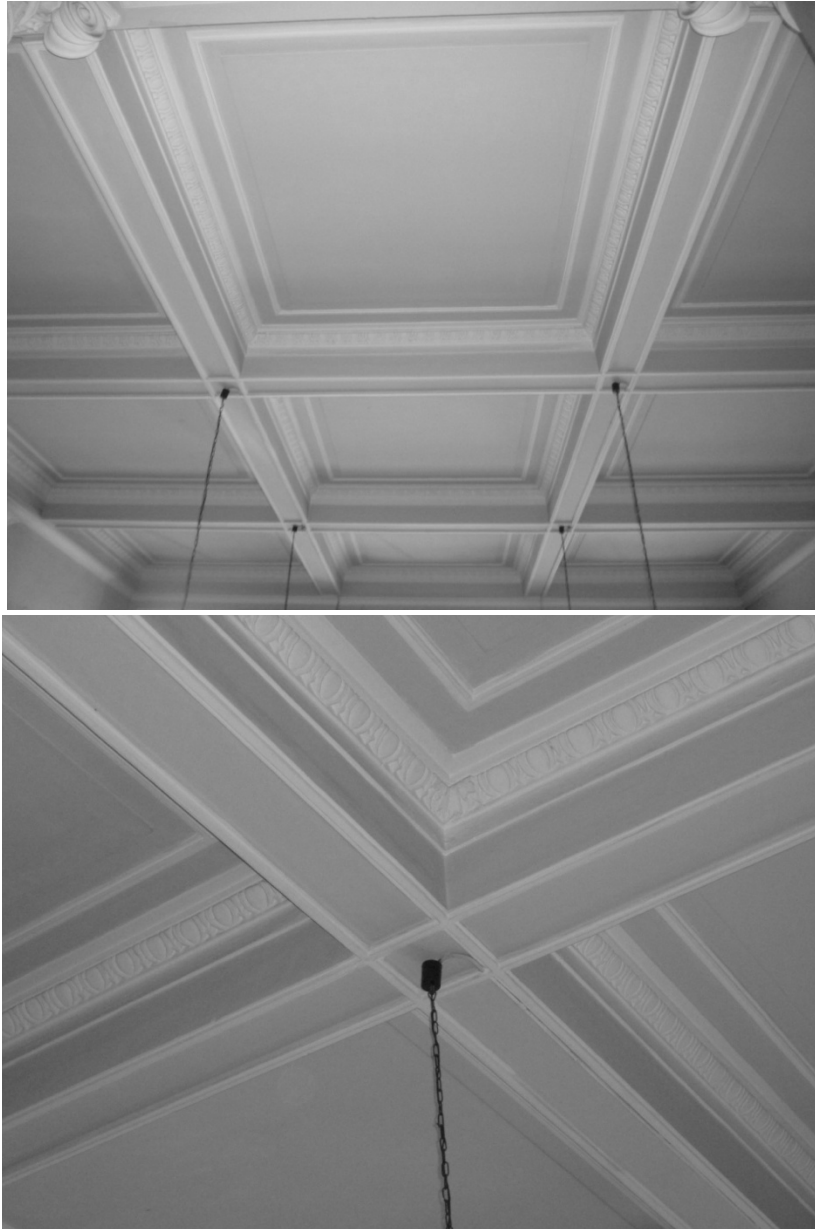
figg. 221: viste del solaio a cassettoni posto a copertura dell'atrio di ingresso principale e particolare di un nodo.

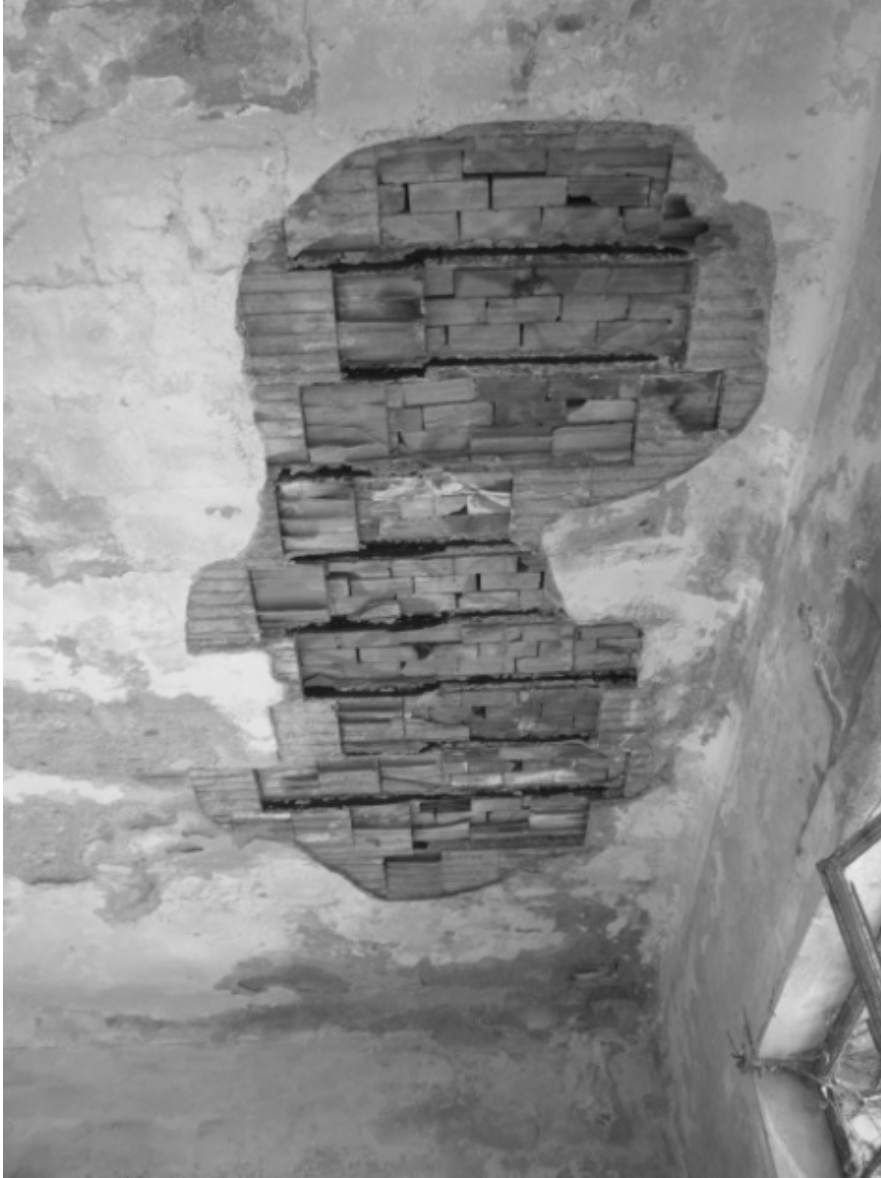
<sup>196</sup> Solo in un unico locale è stata riscontrata la presenza di un solaio latero-cementizio i cui travetti sono armati con quattro barre anziché due.

figg. 223 (immagini pp. 436 e 437): immagini di un solaio ammalorato (pagina precedente) e restituzioni grafiche di una sezione all'appoggio e di una vista assometrica semplificata, ottenute mediante l'utilizzo del CAD.

A seguito di visite *in loco* condotte negli ambienti ormai abbandonati e che si presentano in condizioni di forte degrado, quali la chiesa e i locali ad essa annessi, è stato possibile riscontrare che la struttura presenta solai latero-cementizi, per i quali è stato ipotizzato uno

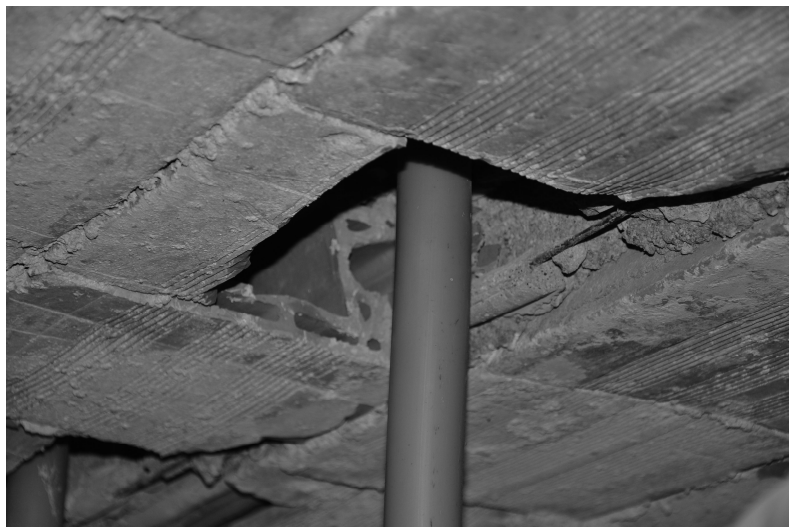
Gli orizzontamenti dei padiglioni sono caratterizzati da laterizi a due fori di dimensioni pari a 25x16 cm e travetti in conglomerato cementizio di base 10 cm armati, per quanto riguarda la sezione di mezzeria, con 3 $\phi$ 16 nella parte inferiore, avvolti da una staffatura che serviva ad evitare le oscillazioni dei ferri stessi durante il getto; il tutto è completato da una soletta superiore di 4 cm armata con ferri di ripartizione (fig. 224).

fig. 224: immagine di uno dei solai latero-cementizi del padiglione principale dell'ospedale.

L'informazione deriva da sopralluoghi effettuati in zone della struttura dismesse e fortemente degradate, che hanno consentito di rilevare gli orizzontamenti e di ipotizzarne una possibile restituzione grafica, in quanto non si hanno tavole o documenti d'archivio che illustrano e/o descrivono le tipologie utilizzate, né i materiali impiegati.

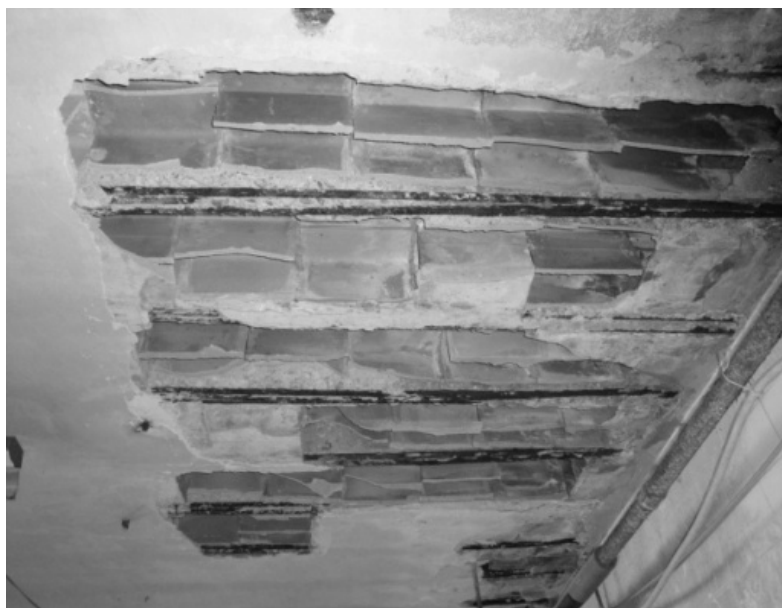
fig. 225: immagine di uno dei solai dei due padiglioni aggiunti che si presenta in uno stato di forte degrado.

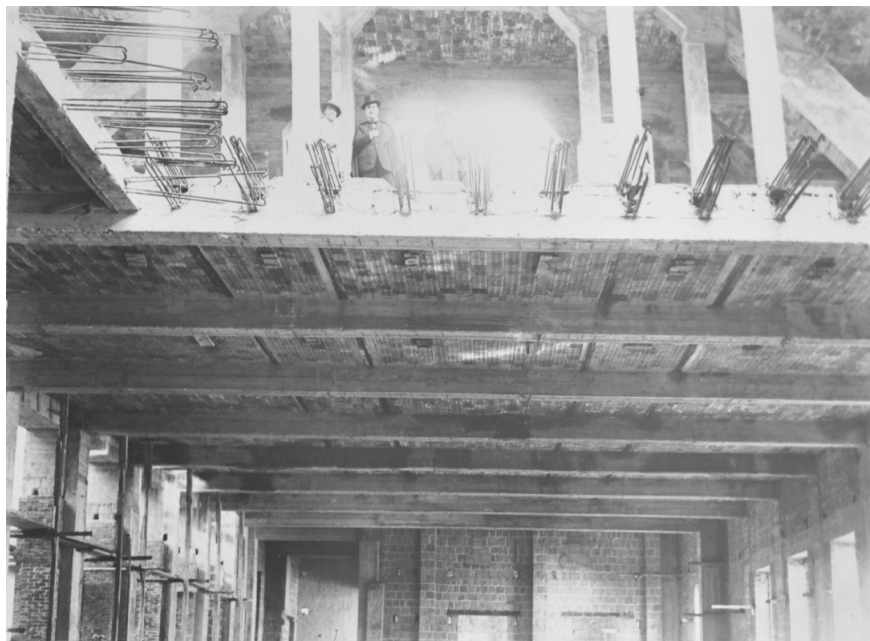
figg. 230 (immagini pp. 451 e 452): immagini di Palazzo di Città in costruzione dalle quali si evince la presenza di solai in latero-cemento. In particolare, dalla prima foto, si riscontra la presenza di solai del tipo *Cannovale e Dellepiane*, con laterizi a due fori e le tipiche alette laterali (da Archivio della Fondazione Guerra - facoltà di Ingegneria dell'Università di Napoli "Federico II").

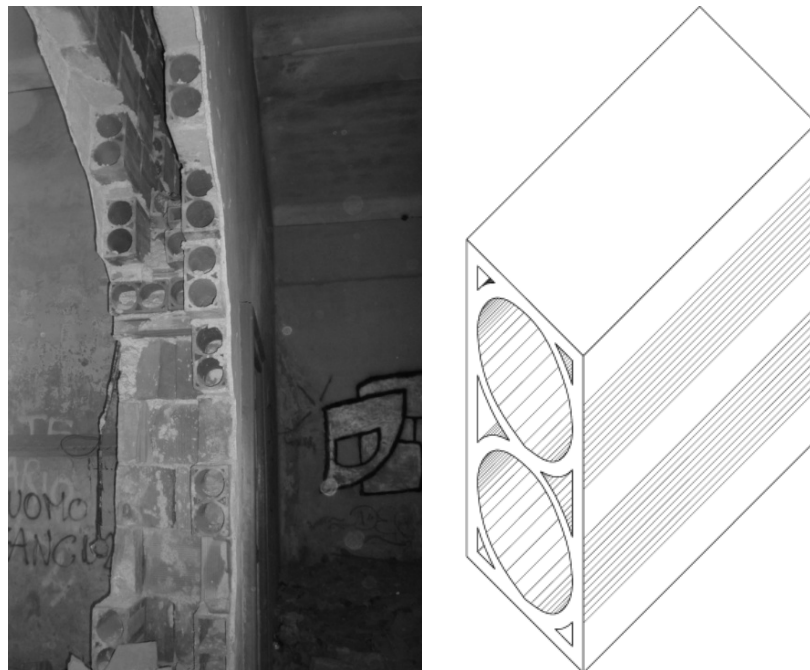
figg. 232: immagine di una parete realizzata con laterizi del tipo cannocchiale e assonometria<sup>230</sup> di un blocco. Si tratta di laterizi a due fori circolari, denominati “laterizi cannocchiale”, in riferimento proprio alla loro particolare forma che richiama il citato strumento ottico.

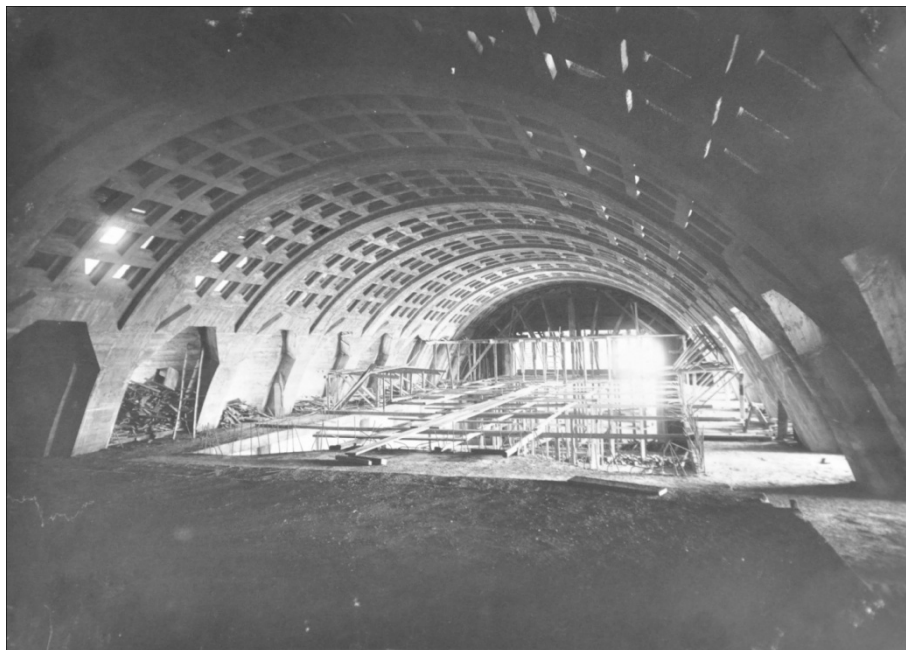
figg. 235 (immagini pp. 477, 478 e 479): foto d'epoca che documentano l'avanzamento dei lavori di costruzione della volta in conglomerato cementizio armato. Sono da notare la grande centina lignea a cassettoni, sostenuta da una complessa incastellatura, i pilastri, posti a sostegno dei grandi arconi laterali, dai quali spuntano i ferri di ripresa e una serie di travi poste all'estradosso della volta, con una probabile funzione di riduzione della luce (da Archivio della Fondazione Guerra - facoltà di Ingegneria dell'Università di Napoli "Federico II").

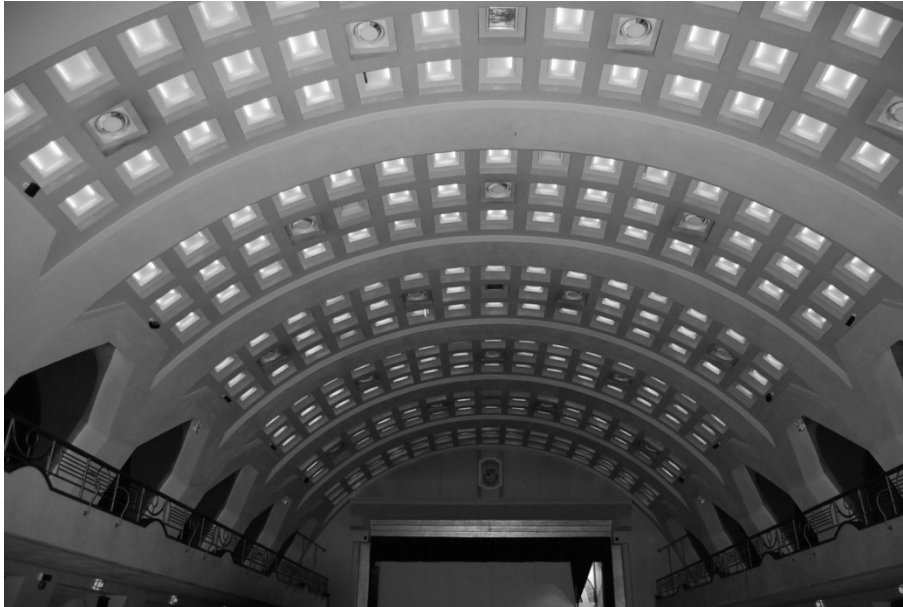
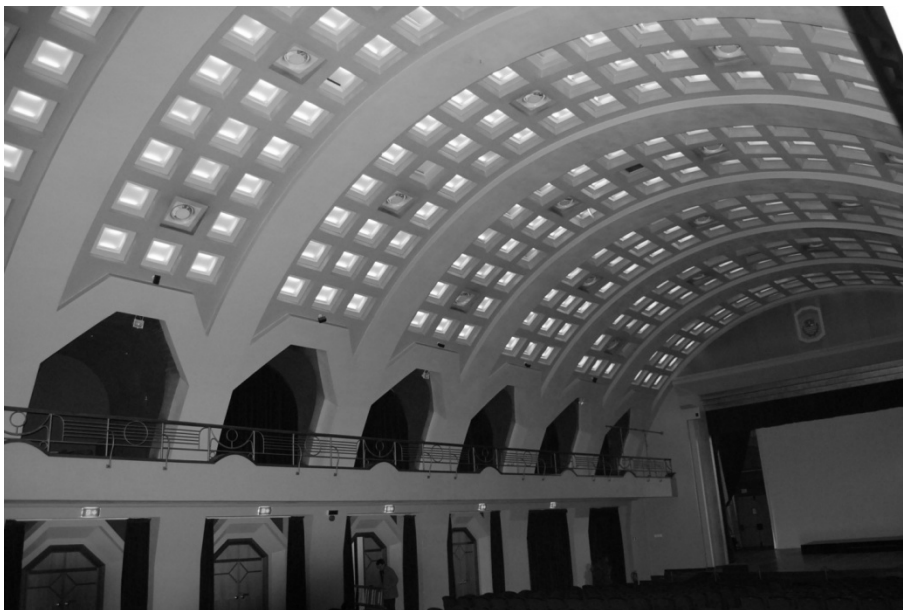
figg. 237: immagini dell'intradosso della volta dell'attuale cinema-teatro "Augusteo".
