***Dottorato di Ricerca in Ingegneria delle Strutture e del  
Recupero Edilizio ed Urbano***

**I SOLAI IN CALCESTRUZZO ARMATO DEL PRIMO  
NOVECENTO A SALERNO**

**Forme di degrado ed indirizzi per il recupero**

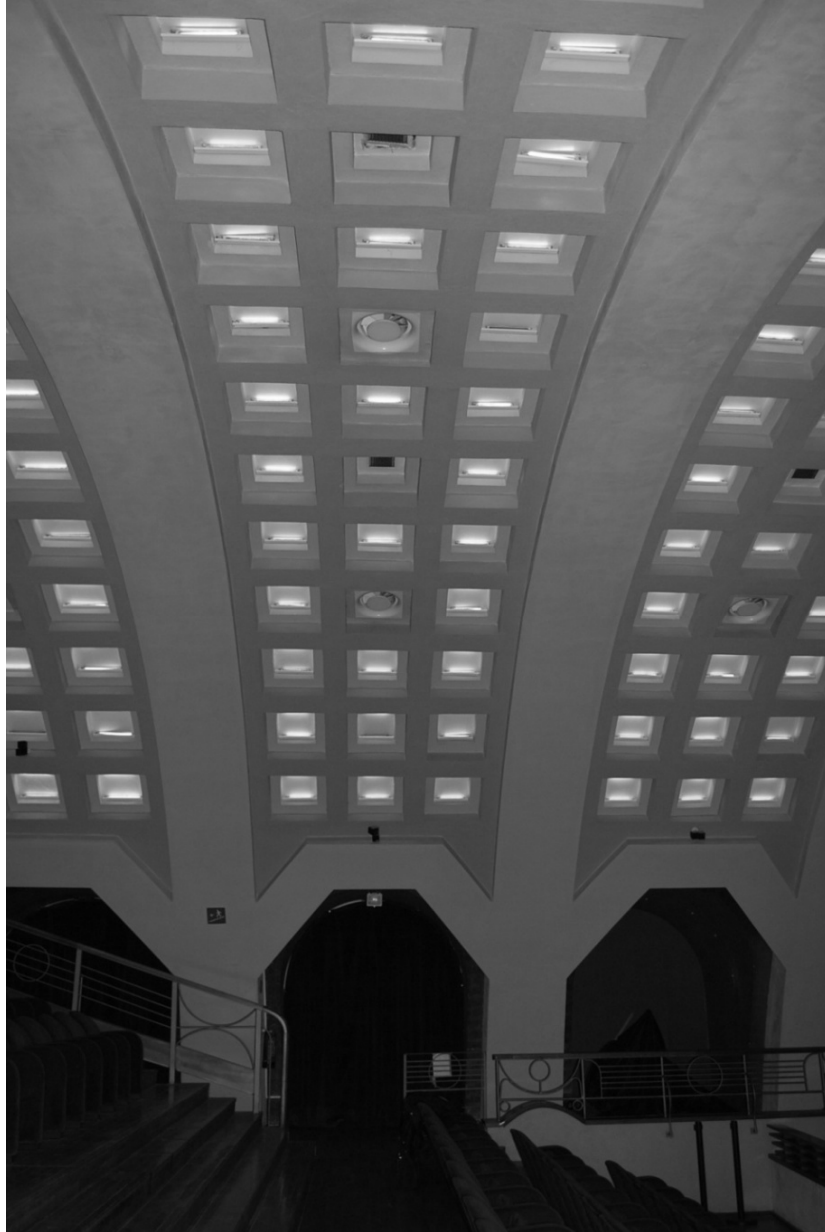
figg. 238: immagini dell'intradosso della volta dell'attuale cinema-teatro "Augusteo".

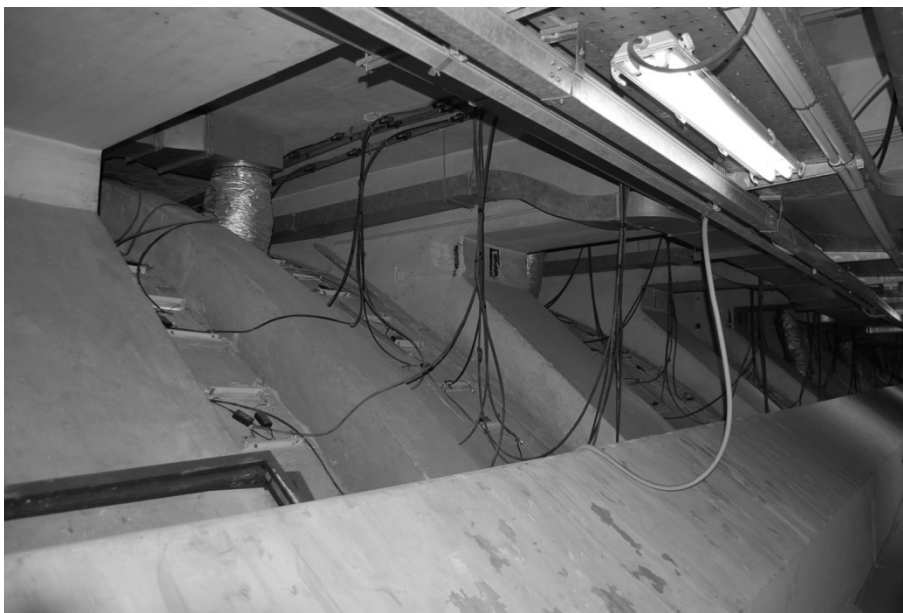
figg. 239: immagine dell'estradosso della volta in calcestruzzo armato, che ad oggi è adibito a locale tecnico.

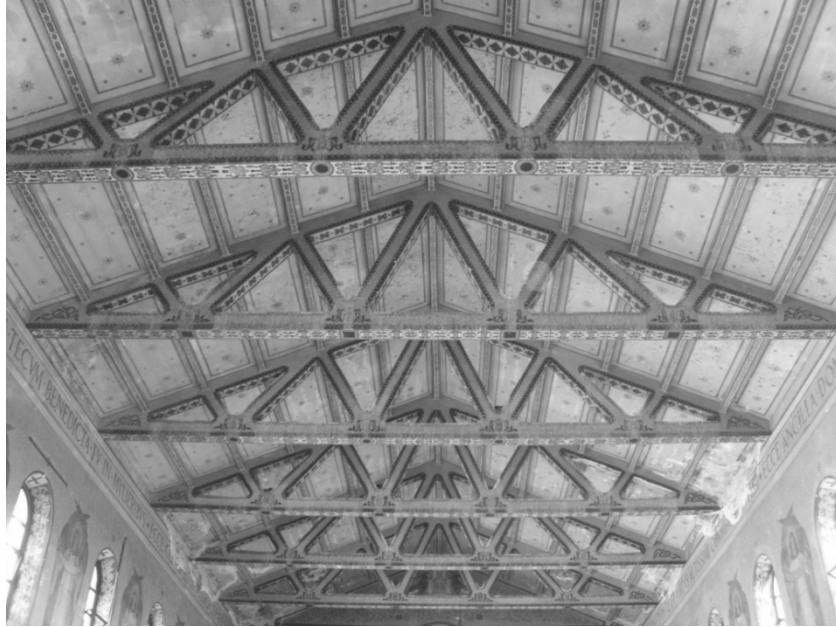
fig. 240: particolare delle capriate della Cappella Centrale del Seminario.

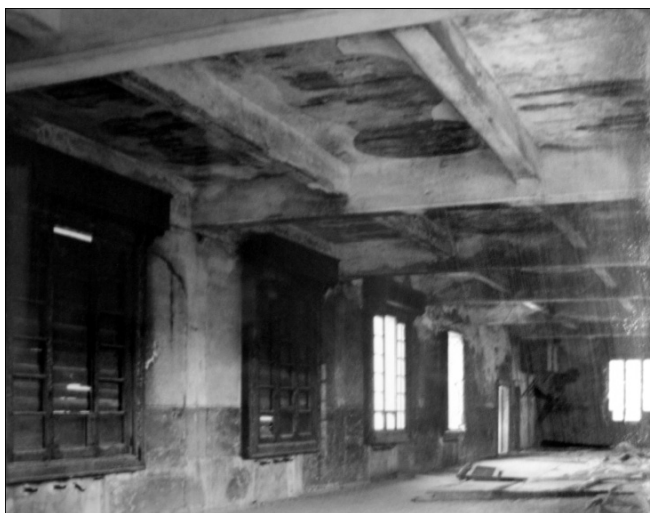
figg. 255: degrado dei solai a nervature incrociate a vista del tipo *Hennebique* dell'“Aerium” (Villaggio Marino Sanatoriale di Torre Angellara) (scheda A.4).

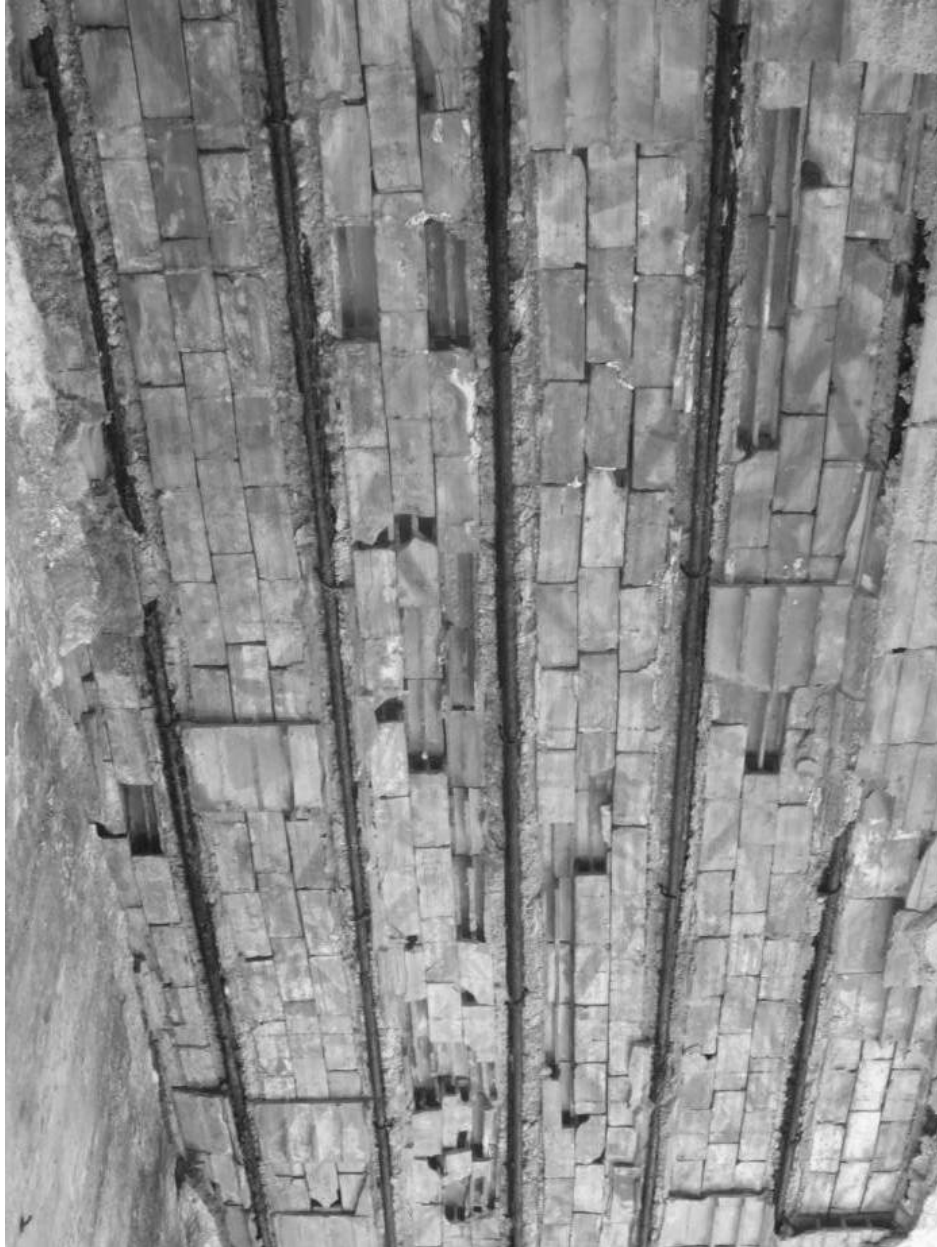
figg. 256 (immagini pp. 542 e 543): degrado di alcuni solai di copertura del Pontificio Seminario Regionale "Pio XI" (scheda B.4).

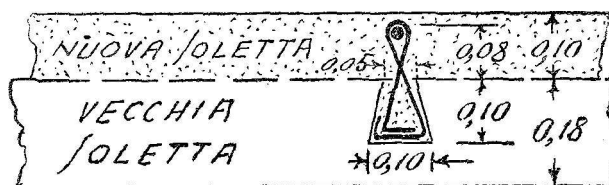
fig. 269: schematizzazione di un intervento di rinforzo eseguito su di un solaio a soletta piena nel 1934 e documentato dal Rosci nel 1939 (da Rosci L., *Manuale pratico di volgarizzazione del calcolo del cemento armato*, G. Lavagnolo Editore, Torino 1939).

scalpellature e rigature profonde. Ad ogni modo, per garantire più decisamente l'aderenza fra i due solidi e resistere contro gli scorrimenti longitudinali, si prevede la messa in opera di adatti cavalletti in ferro in numero non inferiore ai tre per ogni mq. di superficie, per rendere vincolati i nuovi tondini della nuova soletta con la vecchia soletta traendo anche partito dei vecchi ferri eventualmente messi a nudo coi fori per i ganci ed anche con le scalpellature e rigature"<sup>292</sup>.

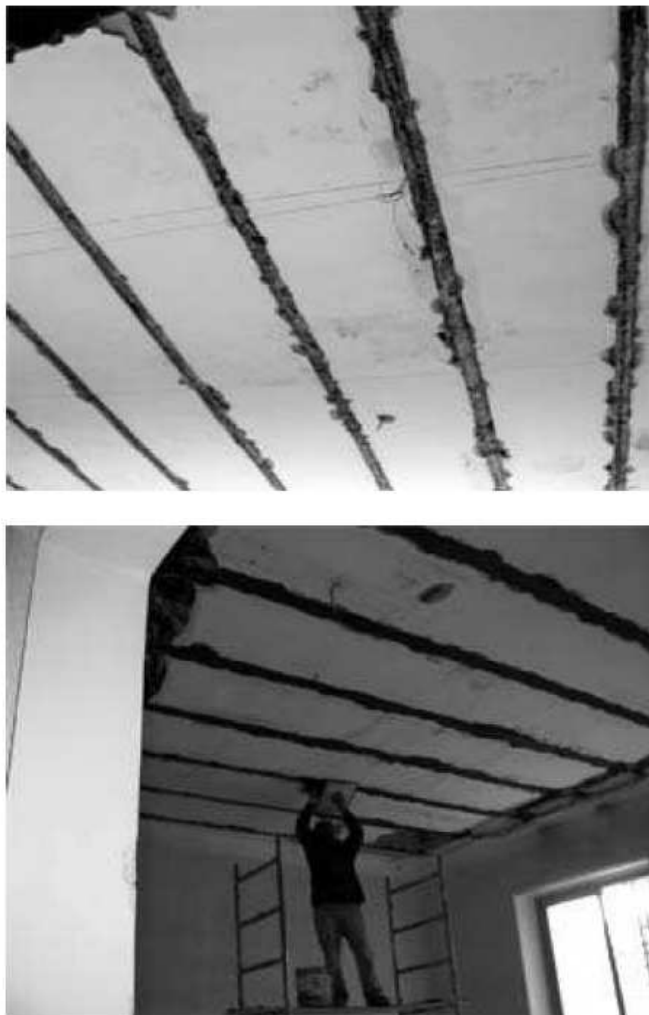
figg. 273: individuazione dei travetti in conglomerato cementizio armato mediante l'asportazione dell'intonaco (in alto) e ricostruzione della sezione degli stessi (in basso) (da Becco V., *Recupero di un solaio in latero-cemento* in "La gazzetta dei solai"- anno 5, n. 44, a cura della sezione solai dell'Audil Assolaterizi - Mensile di informazione tecnica sui solai in laterizio).

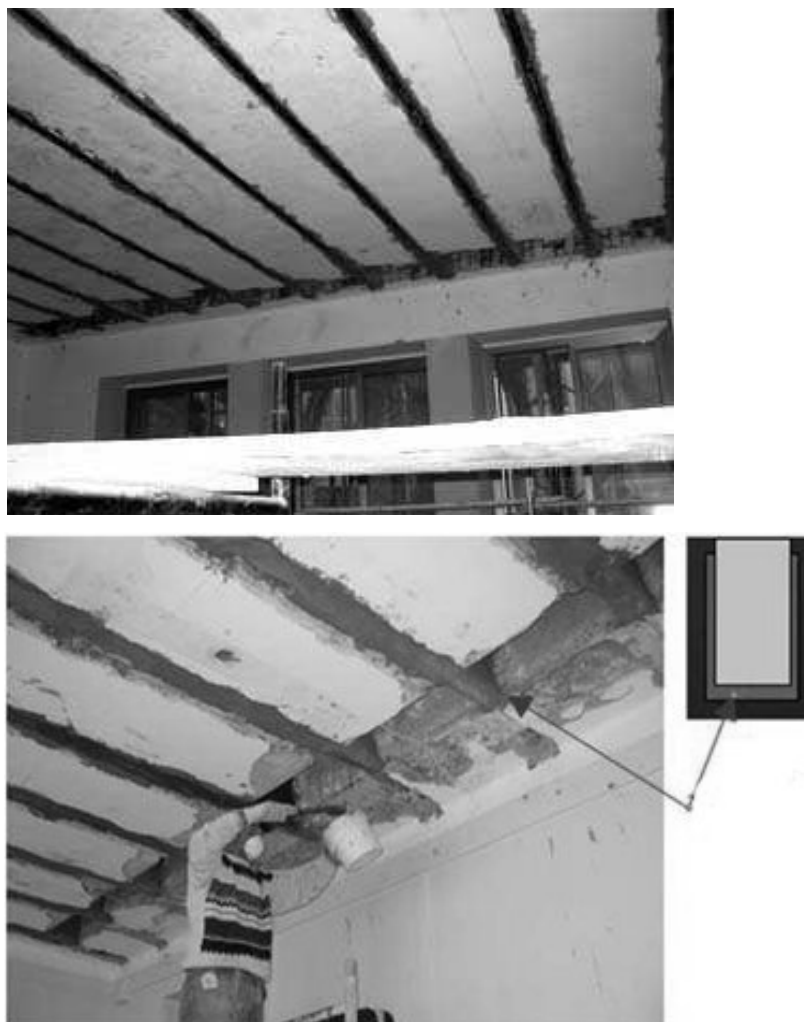
figg. 274: rinforzo dei travetti mediante l'applicazione di lamine in *CFRP* all'intradosso (in alto). È importante notare che nella zona vicina all'appoggio (fascia piena), si è proceduto all'asportazione dei primi blocchi di ogni filare in modo da consentire la fasciatura delle testate e delle superfici laterali dei travetti con strisce di tessuto in *CFRP* (in basso) (da Becco V., *Recupero di un solaio in latero-cemento* in "La gazzetta dei solai" - anno 5, n. 44, a cura della sezione solai dell'Audil Assolaterizi - Mensile di informazione tecnica sui solai in laterizio).

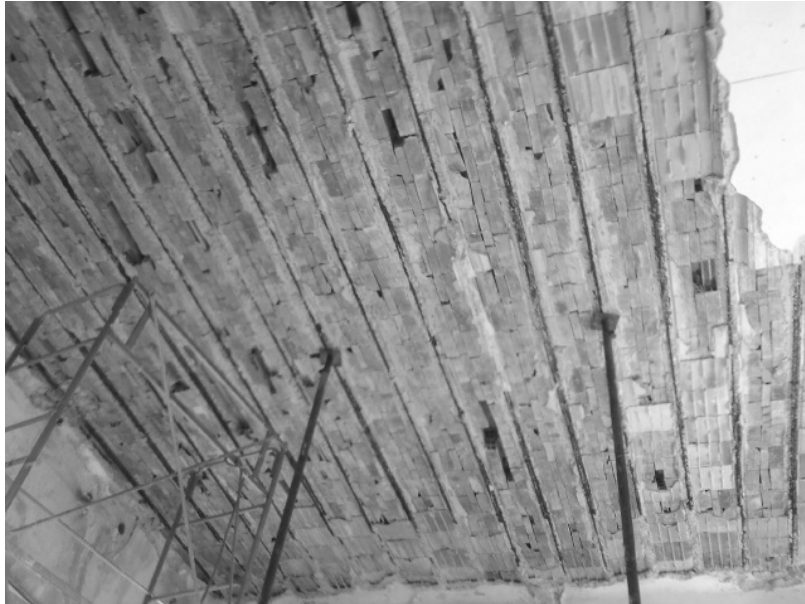
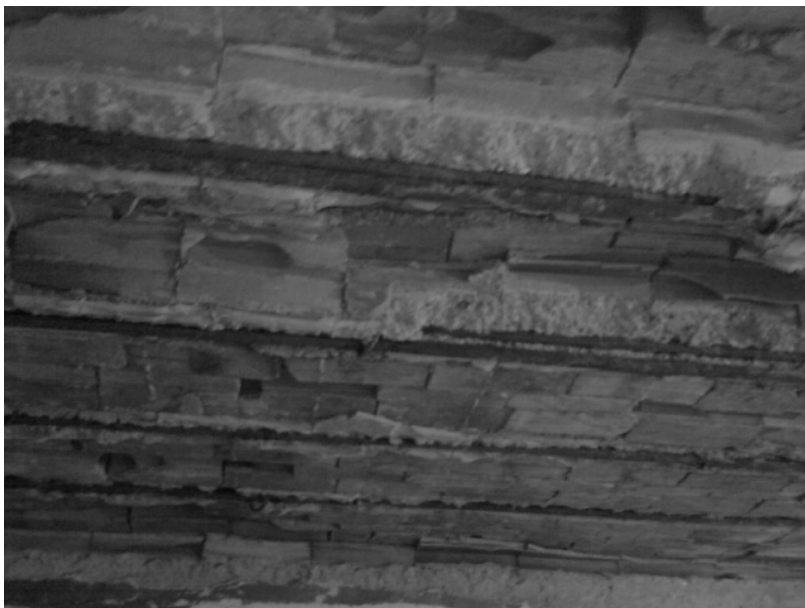
figg. 275: operazioni di puntellamento (in alto) e messa a nudo delle armature dei travetti (in basso).

- riparazione dei travetti in conglomerato cementizio armato, previo trattamento delle armature metalliche con miscele a base di resine e realizzazione di un piano liscio per la successiva posa in opera delle lamine pultruse, atte a rinforzare flessionalmente i travetti, previo stendimento di *primer* aggrappante (figg. 276);
- posa in opera della lamina in fibra di carbonio previa applicazione di malta epossidica (fig. 277);
- applicazione di una rete in fibra di vetro per l'irrigidimento del solaio;
- rifacimento dello strato di intonaco.

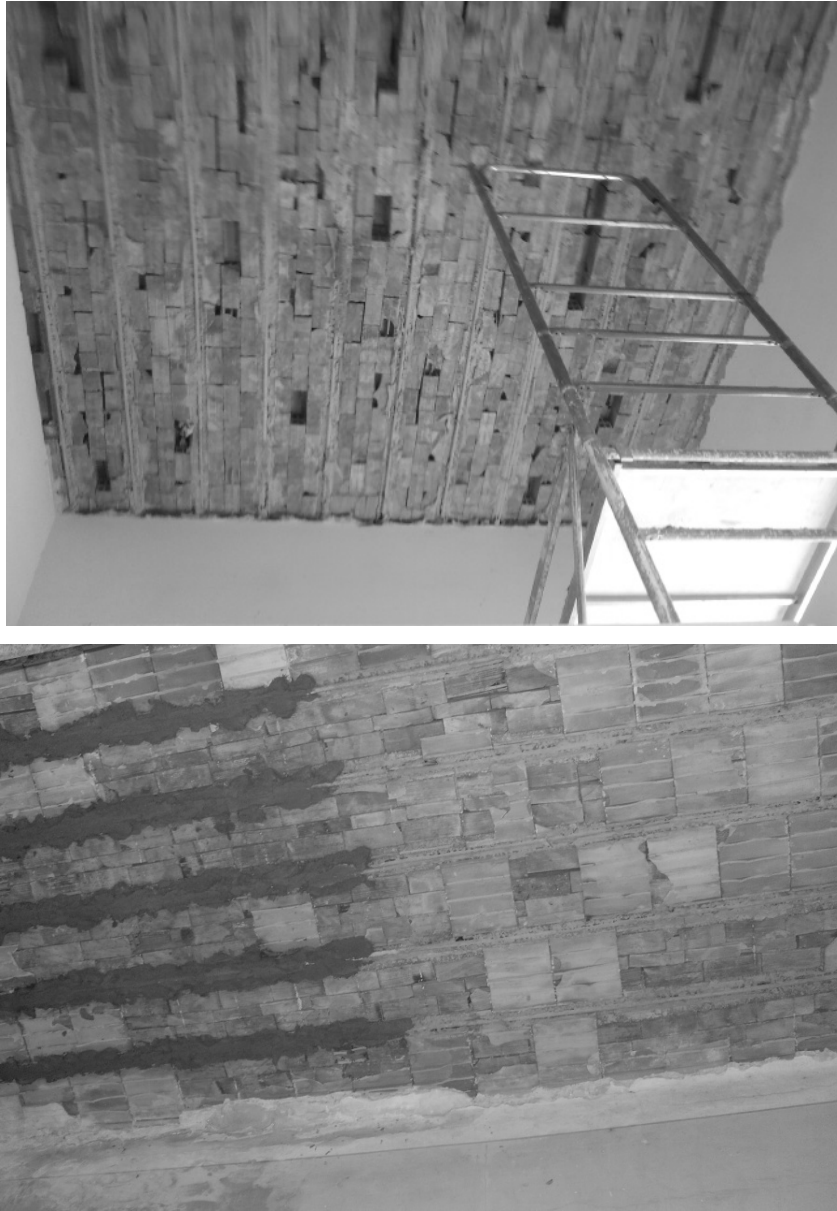
figg. 276: operazioni di trattamento delle armature metalliche con miscele a base di resine (in alto) e riparazione dei travetti (in basso).

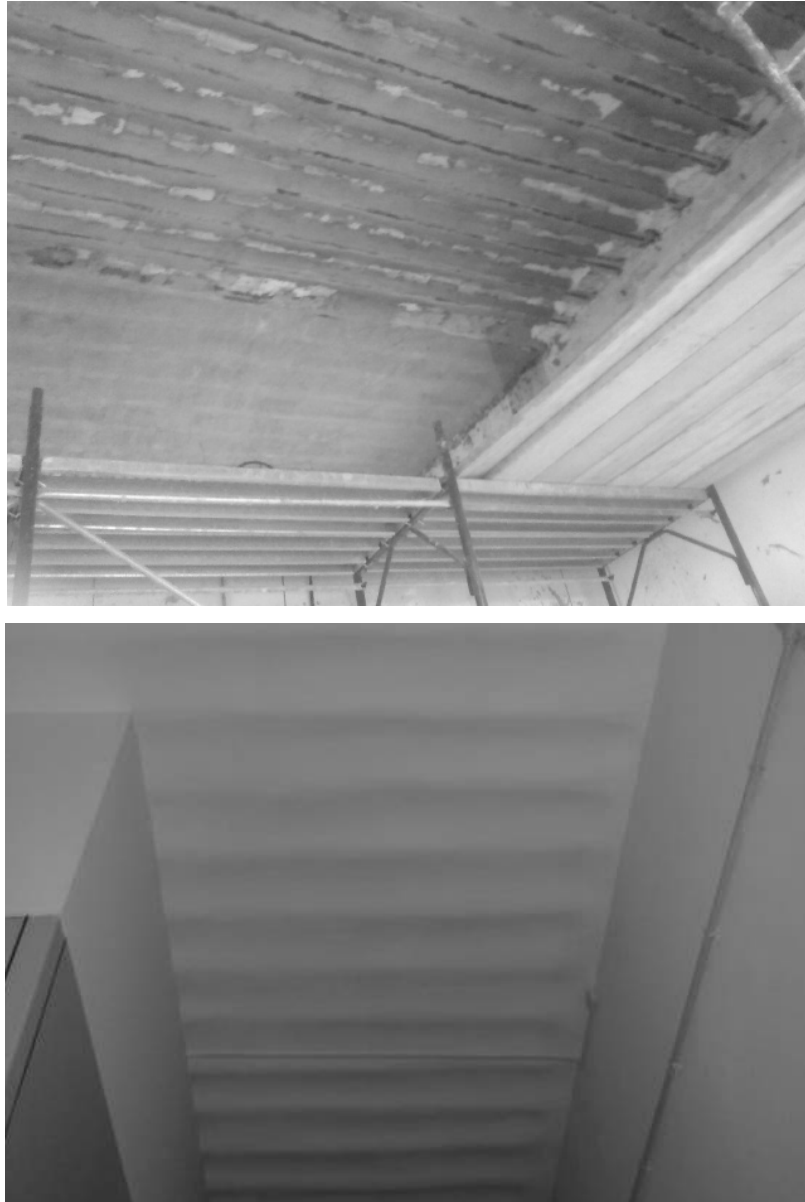
figg. 277: operazioni immediatamente successive alla posa in opera delle lamine in fibra di carbonio (in alto) e vista del solaio come appare oggi dopo l'intervento (in basso).

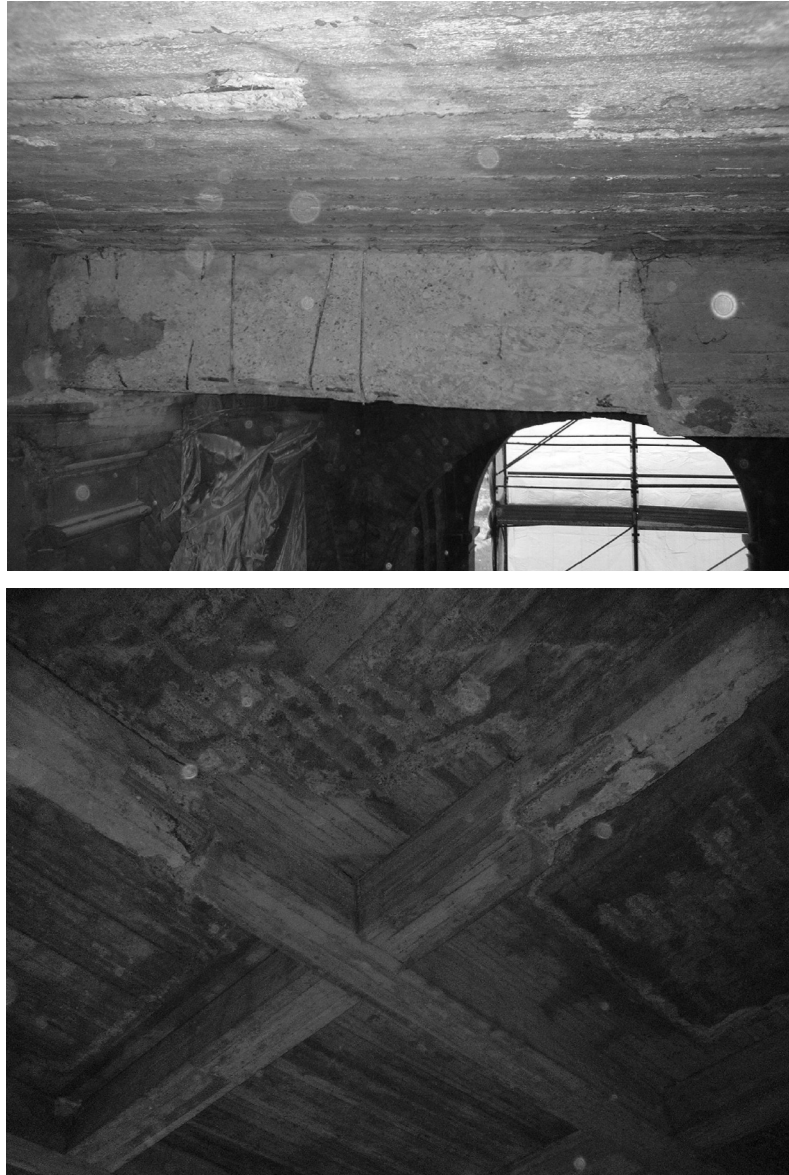
figg. 278: alcune immagini delle fasi dell'intervento di rinforzo strutturale con *CFRP* - una nervatura dopo l'operazione di scarificazione delle parti incoerenti o degradate (in alto) e trattamento dei ferri di armatura con miscela a base di resine (in basso).

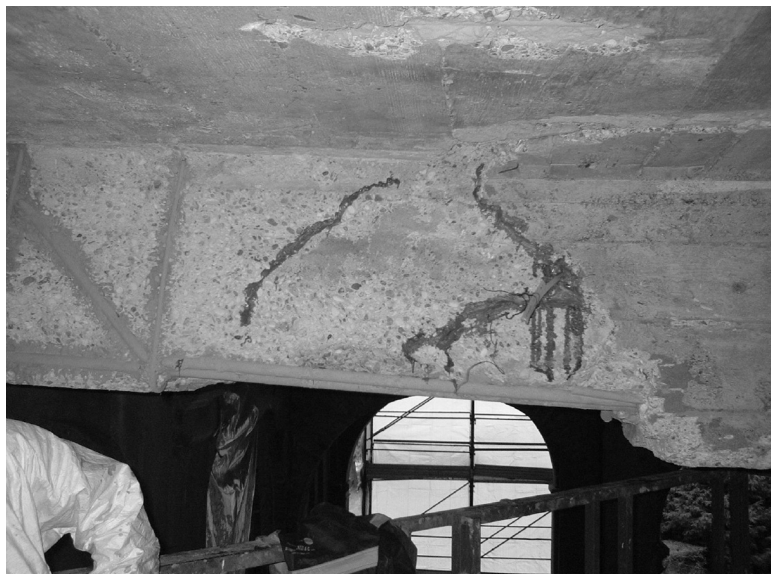
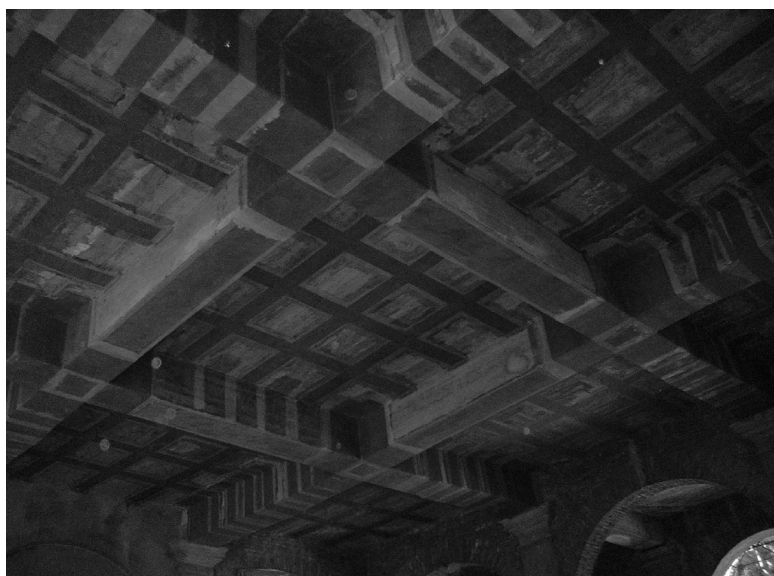
figg. 279: alcune immagini delle fasi dell'intervento di rinforzo strutturale con *CFRP* - fase immediatamente precedente alla riparazione dei travetti in conglomerato cementizio armato per la successiva posa in opera dei tessuti in fibra di carbonio (in alto) e tessuti posti in opera (in basso).
